**ESTUDIO COMPARATIVO DE LOS DIFERENTES
ACONDICIONAMIENTOS DE SUPERFICIE SOBRE LAS
PROPIEDADES DE FLEXIÓN Y ANÁLISIS
TOPOGRÁFICO DE LOS POSTES DE FIBRA DE VIDRIO**

**Effects of surface conditioning protocols on flexural properties and
topographic analysis of fiberglass posts**

**TESIS PARA OPTAR POR EL TÍTULO DE ESPECIALISTA EN
REHABILITACIÓN ORAL**

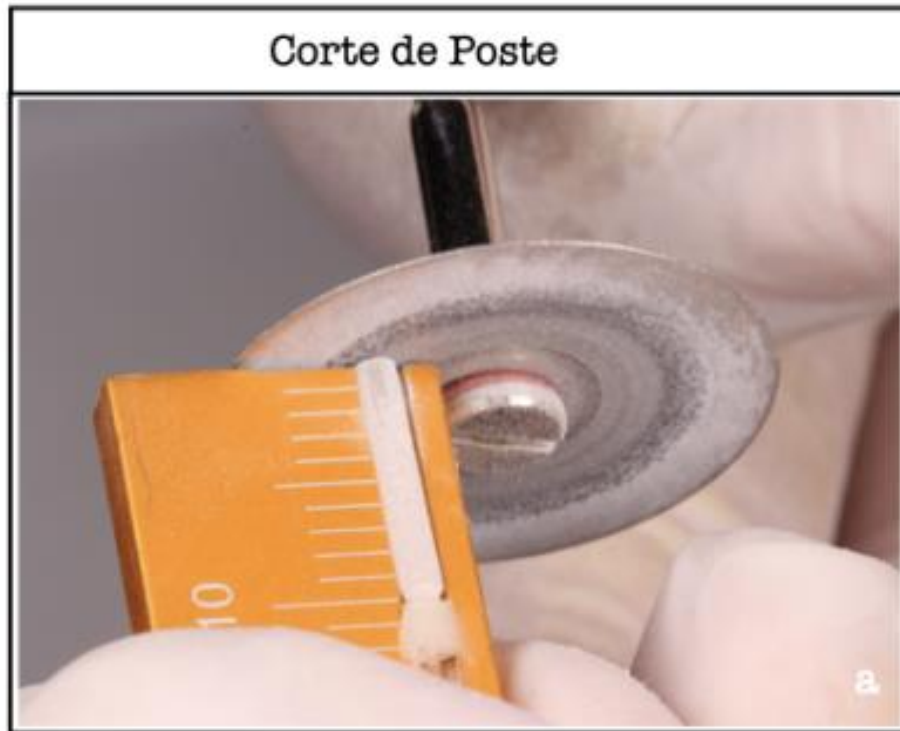
La Figura. 1 muestra el corte transversal de los postes de fibra de vidrio a 10 mm para estandarizar la longitud de FGM White Post y Maquira fiber post, teniendo en cuenta su diámetro paralelo a lo largo de los 10mm.

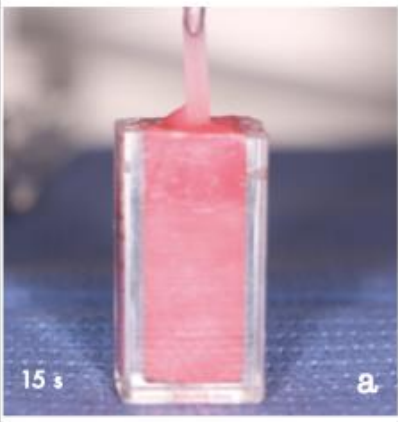
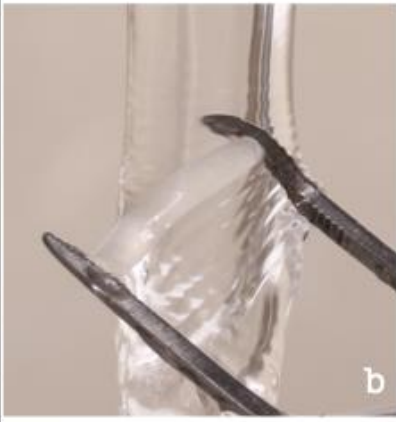
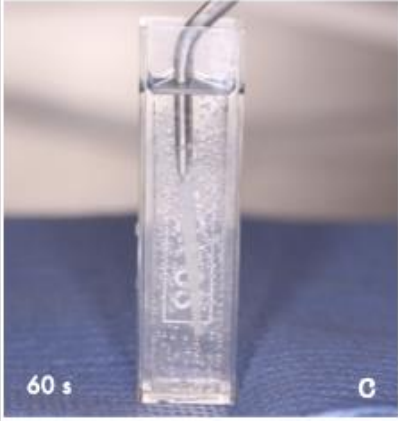
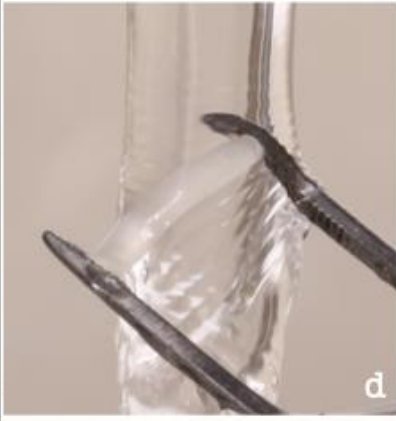
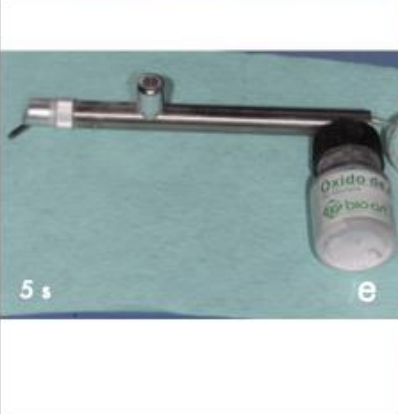
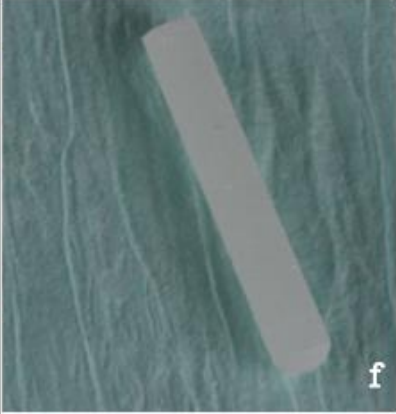
TIPO DE TRATAMIENTO	LAVADO/SECADO
HF Ácido Fluorhídrico

La Figura. 2 muestra el acondicionamiento de postes de fibra de vidrio con HF10% durante 15s (Fig. 2a). Lavado a chorro continuo para eliminar residuos de HF durante 30s (Fig. 2b). Acondicionamiento de postes de fibra de vidrio con H₂O₂ 24% durante 60s (Fig. 2c). Lavado a chorro continua con agua potable para eliminar residuos de H₂O₂ durante 60s (Fig. 2d). Acondicionamiento de postes de fibra de vidrio con Al₂O₃ a 50um durante 5s a 2.5 bares de presión a una distancia de 10 cm por cada cara del poste (Fig. 2e). Poste acondicionado con Al₂O₃, no se realizó el lavado (Fig. 2f).

Así mismo para la técnica de acondicionamiento de superficie con Peróxido de Hidrógeno al 24% (H₂O₂ 24%), se colocó en una caja de plástico de conos de papel de endodoncia con una altura de 17 mm, cortados a una altura mínima en el cual el poste estuvo completamente sumergido en el agente de tratamiento de superficie durante 60 segundos. Después del grabado de la superficie, el poste se lavó con agua corriente durante 60 segundos y se secó con aire. **(Figura N°2c, d).**

Después del arenado se aplicó aire para eliminar el exceso de partículas (14) **(Figura N°2e, f)**.

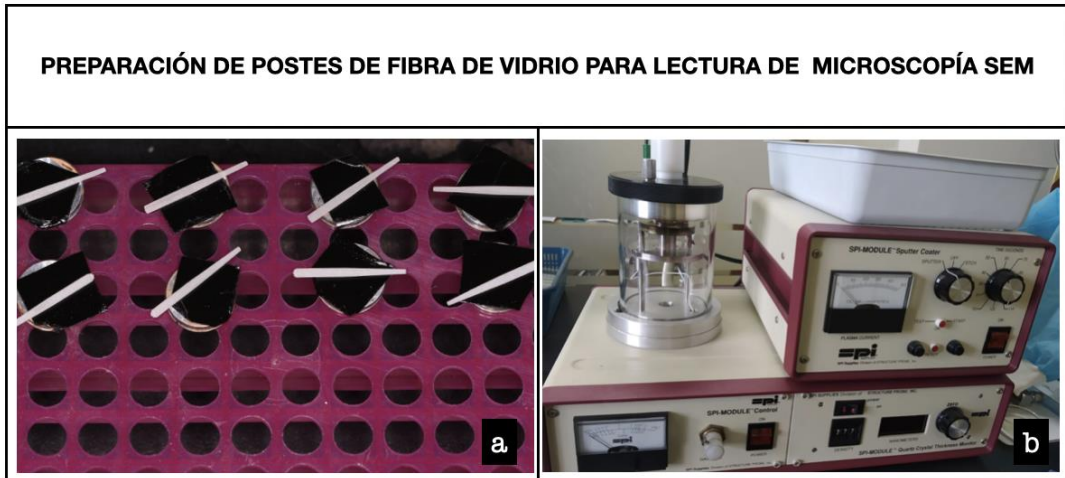
La Figura. 3 muestra el procedimiento de ionización en oro a los postes de fibra de vidrio. Plataformas staff, previamente lavadas en alcohol y secadas durante 5 minutos a 35° en incubador (Fig. 3a). Metalizador o Sputte Coster para ionizar con oro la superficie de los postes de fibra de vidrio (Fig. 3b). Postes de fibra de vidrio ionizados con oro preparados para microscopio

La superficie topográfica de los postes de fibra de vidrio acondicionados, fueron observados usando un microscopio electrónico de barrido (MEB, FEI, Inspect S50). Los postes de fibra de vidrio fueron tratados con el mismo protocolo anterior a la prueba de flexión de tres puntos. Después del secado, cada poste de fibra de vidrio se colocó sobre una tableta de latón y fueron recubiertas con oro pulverizado. Se procedió a observar la microtopografía de la superficie de cada grupo y se tomó micrografías en MEB (**Figuras 3a, 3b, 4a, 4b**).

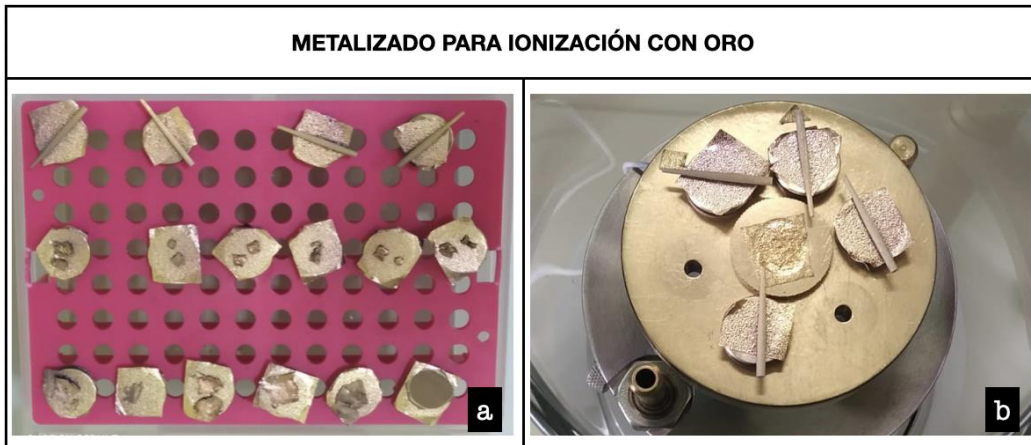
La Figura. 4 muestra la colocación de postes de fibra de vidrio en Microscopio SEM para dar lectura a las microfotografías.
